KONTRIBUSI SKYLIGHT TERHADAP PERFORMA PENCAHAYAAN ALAMI GREENHOST BOUTIQUE HOTEL DI YOGYAKARTA

Title : *Skylight Contribution To Natural Lighting Performance in Greenhost Boutique Hotel Yogyakarta*

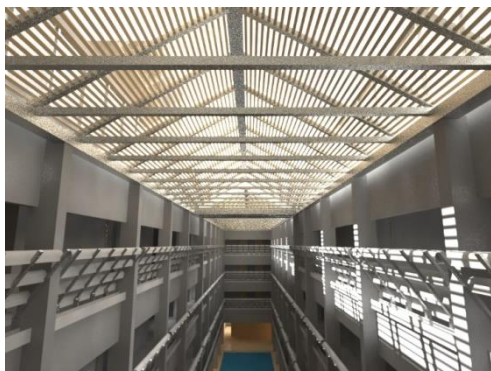
Gambar 6. Perspektif 3D Skylight dengan Venetian Blind

Venetian Blind. *Venetian blind* adalah *shading* yang berfungsi untuk mengurani iluminasi cahaya yang masuk ke dalam bangunan. *Venetian blind* dipilih menjadi salah satu desain alternatif karena tidak mengubah ekspresi bentuk *skylight* pada bangunan. Bentuk segi tiga pada *skylight* tetap terjaga walaupun dengan adanya tambahan *shading*.

Profil dari sirip horisontal *venetian blind* adalah persegi panjang dengan dimensi 2 cm x 5 cm, dengan jarak antar sirip 5 cm. Material pada sirip horisontal yang digunakan adalah kayu komposit. Kayu komposit digunakan karena perawatannya yang mudah dan durabilitas yang tinggi.

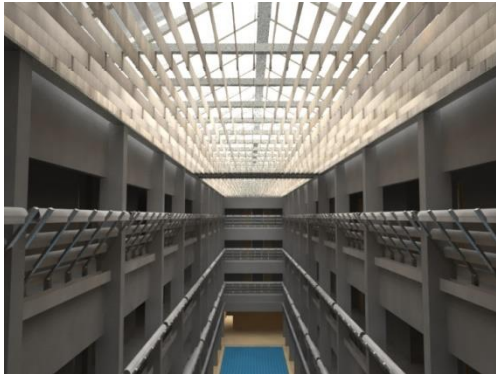
Gambar 8. Perspektif 3D *Skylight* dengan *Directional Selective Shading*

Sirip horisontal dari *Directional Selective Shading* memiliki profil rangka dengan dimensi sebesar 2,5 cm x 20 cm. Material shading berupa polyester yang memiliki faktor refleksi rendah. Material rangka profil dan shading tipe *directional selective shading* ini memiliki durabilitas yang cukup tinggi.
